Паспорт  
доступности объекта  
для лиц с ограничениями жизнедеятельности

Муниципальное бюджетное учреждение дополнительного образования города Новосибирска  
«Дом детского творчества им. В. Дубинина» (МБУДО «ДДТ им. В. Дубинина»)

### АКТ

на предмет беспрепятственного доступа и использования инвалидами и другими маломобильными группами населения

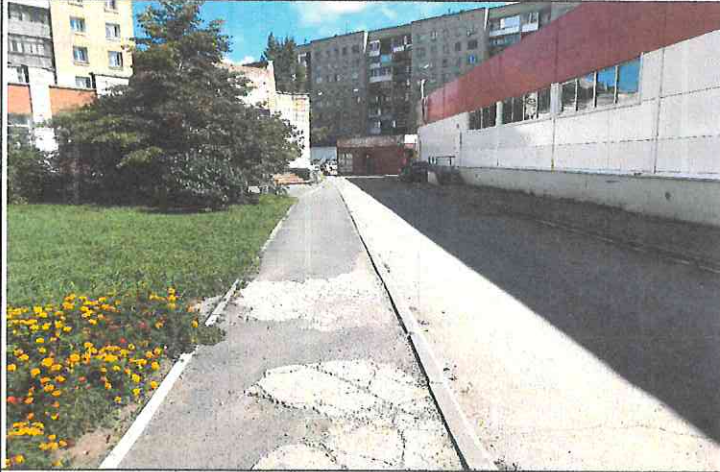
| № п/п | Элементы | Единицы измерения | Норматив | Фактическая величина | Для МГН* | ФОТО | Примечания |
|---|---|---|---|---|---|---|---|
| | - ширина полосы движения<br><br>- при наличии площадок для разезда ИК (карманов) | м | 2,0<br><br>Допустимо 1,2 | соответствует | К | | П.5.1.7. СП 59.13330.2016 |
| | -указатели направления движения | | наличие | отсутствует | К, О, Г | | П.5.1.3. СП 59.13330.2016 |

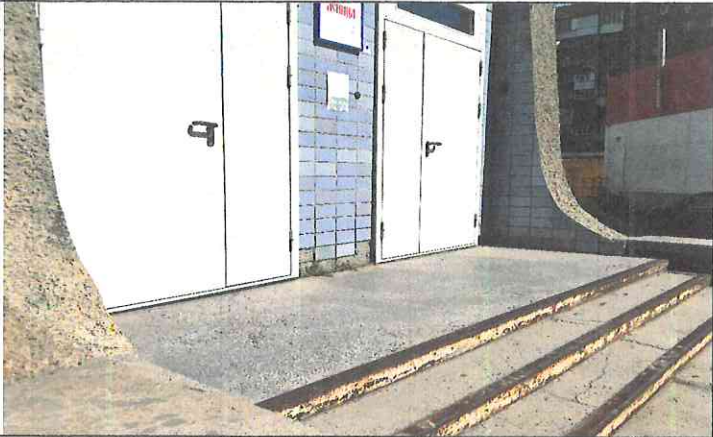
| № п/п | Наименование элементов объекта | Единицы измерения | Установленный норматив доступности | Фактическая величина | Доступность для категорий МГН | ФОТО | Ссылка на пункт нормативного документа |
|---|---|---|---|---|---|---|---|
| | Габариты площадки: ширина X глубина | см | Не менее 220x220 | 425x155 | К | | П.6.1.4. СП 59.13330.2016 |
| | Поручни (ограждение) | | наличие | имеется | К, О, С | | П.6.1.2 СП 59.13330.2016 |
| | Нескользящее покрытие | | наличие | отсутствует | Все категории | | П. 6.1.4 СП 59.13330.2016 |
| | Навес | | наличие | отсутствует | Все категории | | П. 6.1.4 СП 59.13330.2016 |

| № п/п | Основные структурно-функциональные зоны | Рекомендации по адаптации объекта (вид работы) <***> |
|---|---|---|
| 2. | Вход (входы) в здание | Текущий ремонт, организационные мероприятия: установить противоскользящее покрытие на лестнице и входной площадке, установить тактильное предупреждающее покрытие в начале и конце лестничного марша, отсутствует контрастная маркировка краевых ступеней лестницы, при необходимости оказывать помощь инвалидам персоналом учреждения. |

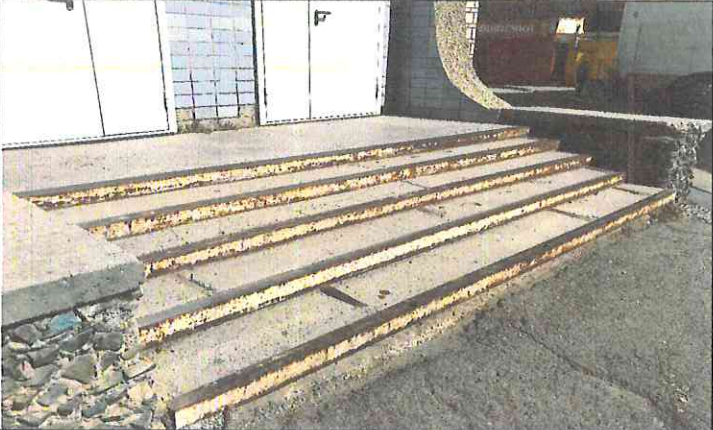
| Ширина марша лестницы | см | Не менее 135 | 425 | О,С | | П.5.1.12. СП 59.13330.2016 |
| Высота ступени | см | от 12 до 15 | 10, 20 | О,С | | П. 5.1.12 СП 59.13330.2016 |
| Ширина проступи | см | от 35 до 40 | 33, 40 | О,С | | П. 5.1.12 СП 59.13330.2016 |

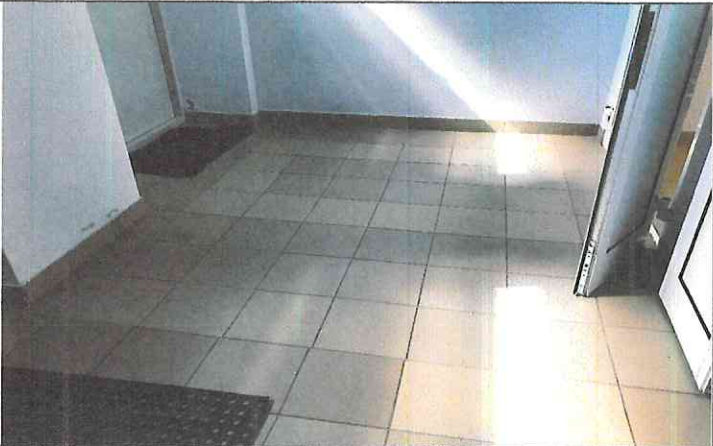
| Габариты: глубина x ширина | см | не менее 245x160 при реконструкции допустимо от 150 до 180x230 | 284x420 | К | | П.6.1.8. СП 59.13330.2016 |

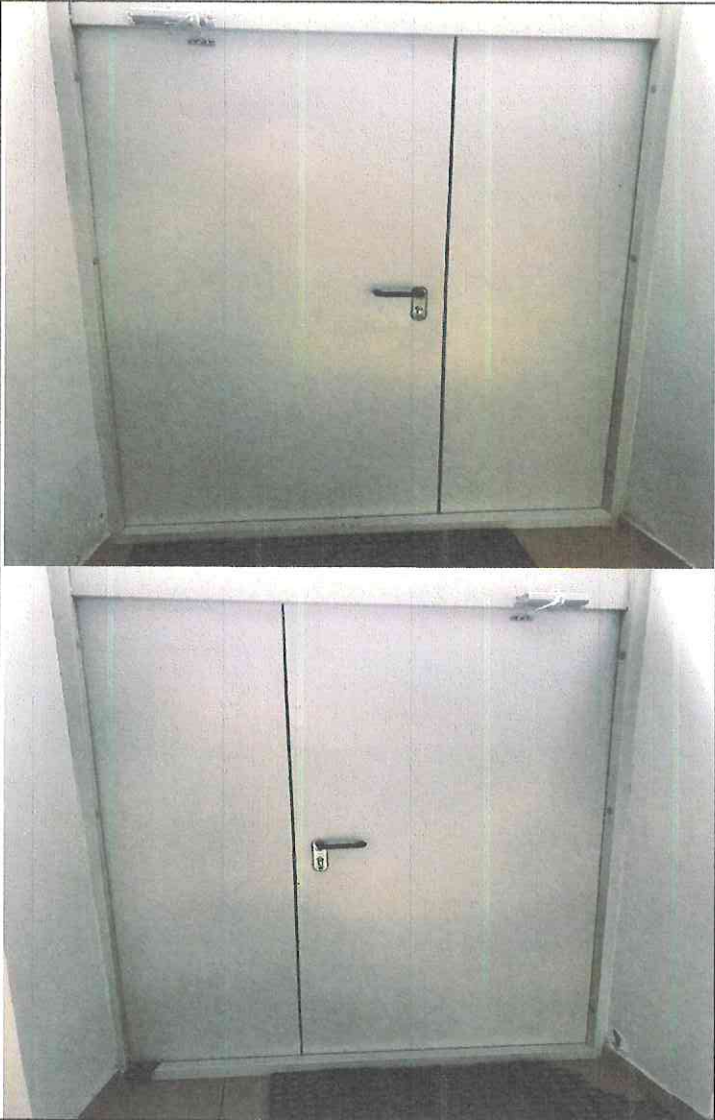
| | - ширина дверного проема в свету | см | не менее 120 | 135 | К | | П.6.1.5. СП<br>59.13330.2016 |
| | - высота порога | см | не более 1,4 | 6 | К,О,С | | П.6.1.5. СП<br>59.13330.2016 |
| | Яркая контрастная маркировка на прозрачных полотнах дверей (в виде круга, прямоугольника и др.) | | наличие | отсутствие | С | | П.6.1.6. СП<br>59.13330.2016 |

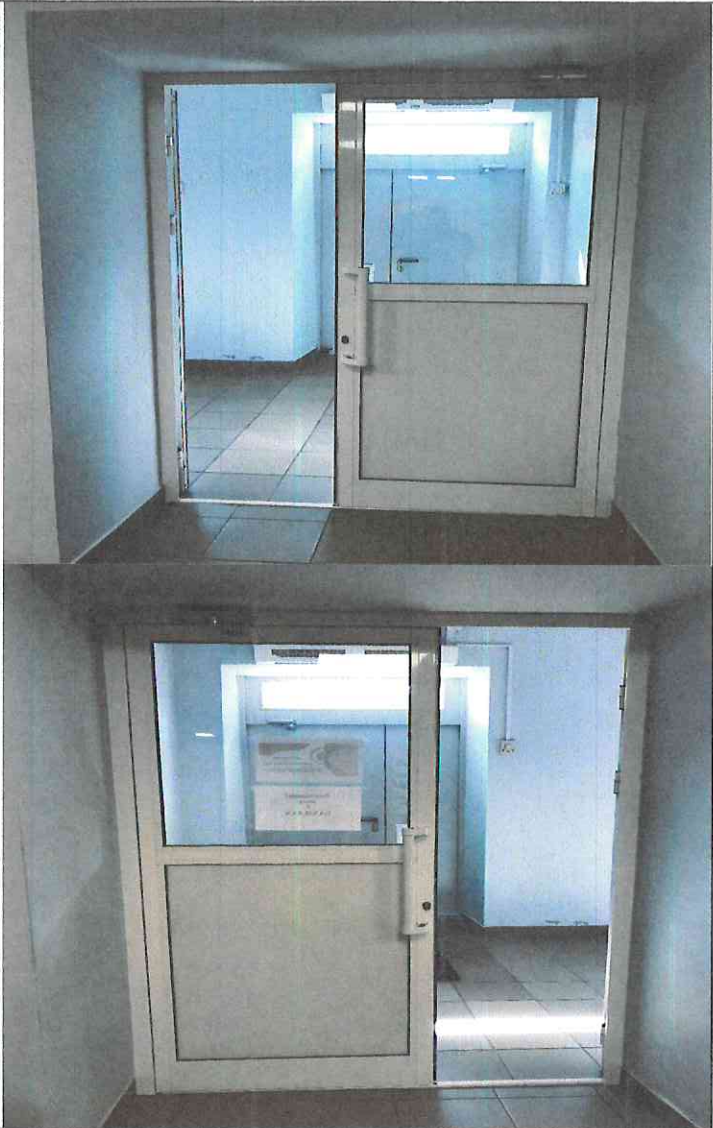
| | - ширина дверного проема в свету | см | не менее от 90 до<br>120 | 135 | К | | П.6.1.5. СП<br>59.13330.2016 |

| - высота порога | см | не более 1,4 | 6 | К,О,С | | П.6.1.5. СП<br>59.13330.2016 |
| Яркая контрастная маркировка на прозрачных полотнах дверей (в виде круга, квадрата) | | наличие | отсутствие | С | | П.6.1.6. СП<br>59.13330.2016 |

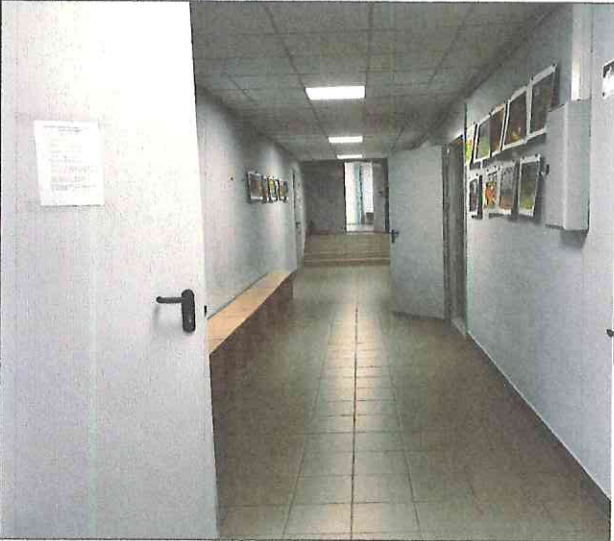
| № п/п | Наименование элементов объекта | Единицы измерения | Установленный норматив доступности | Фактическая величина | Доступность для категорий МГН | ФОТО | Ссылка на пункт нормативного документа |
|---|---|---|---|---|---|---|---|
| | Ширина пути движения кресла-коляски:<br>в одном направлении<br>при встречном движении | см | не менее 150<br>не менее 180 | 260 | К | | П.6.2.1.<br>СП<br>59.13330.2016 |
| | Ширина прохода в помещении с оборудованием и мебелью | см | Не менее 120 | соответствует | К,О,С | | П.6.2.2.<br>СП<br>59.13330.2016 |
| | Место отдыха и ожидания (не менее 2-3 на каждом этаже) | | наличие | наличие | К, О | | П. 6.2.5.<br>СП<br>59.13330.2016 |

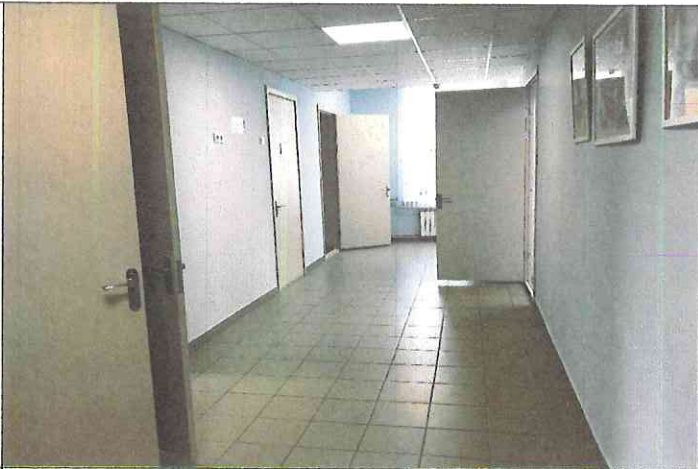
| Ширина пути движения кресла-коляски:<br>в одном направлении<br>при встречном движении | см | не менее 150<br>не менее 180 | 260 | К | | П.6.2.1.<br>СП<br>59.13330.2016 |
| Ширина прохода в помещении с<br>оборудованием и мебелью | см | Не менее 120 | соответствует | К,О,С | | П.6.2.2.<br>СП<br>59.13330.2016 |
| Место отдыха и ожидания (не<br>менее 2-3 на каждом этаже) | | наличие | наличие | К, О | | П. 6.2.5.<br>СП<br>59.13330.2016 |

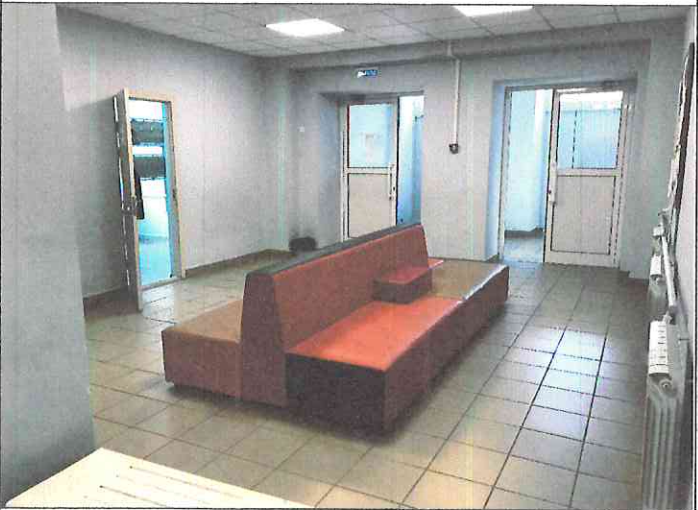
| Ширина пути движения кресла-коляски:<br>в одном направлении<br>при встречном движении | см | не менее 150<br>не менее 180 | 479 | К | | П.6.2.1.<br>СП<br>59.13330.2016 |
| Ширина прохода в помещении с | см | Не менее 120 | соответствует | К,О,С | | П.6.2.2. |

| | Место отдыха и ожидания (не менее 2-3 на каждом этаже) | | наличие | наличис | К, О | | П. 6.2.5. СП<br>59.13330.2016 |

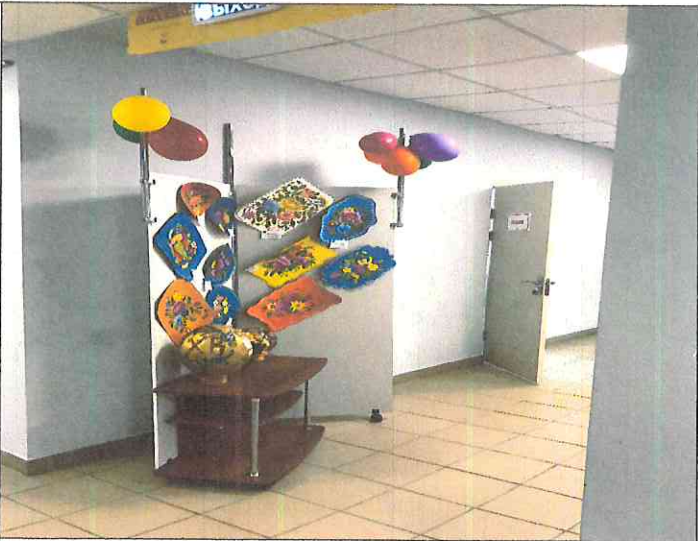
| - ширина дверного проема в свету | см | не менее 120 | 204 | К | | П.6.1.5. СП 59.13330.2016 |
| - высота порога | см | не более 1,4 | - | К,О,С | | П.6.1.5. СП 59.13330.2016 |

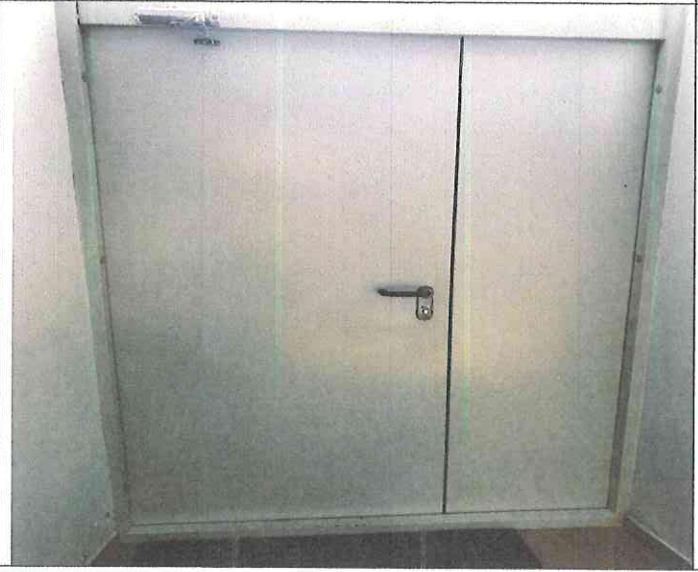
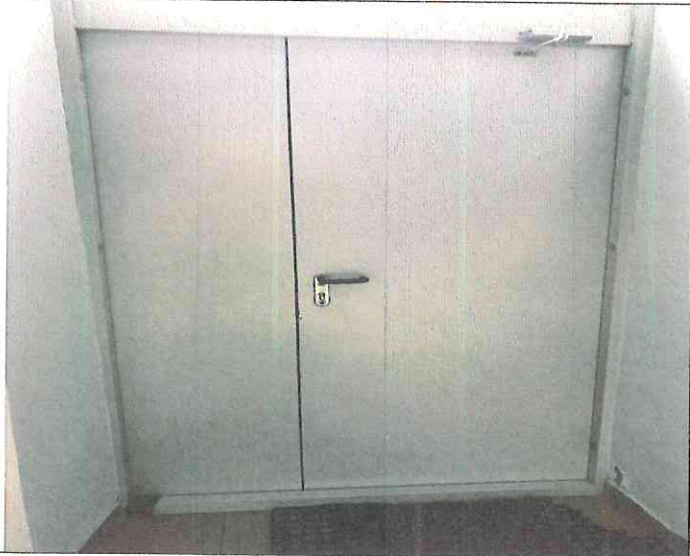
| - ширина дверного проема в свету | см | не менее 120 | 135 | К | | П.6.1.5. СП 59.13330.2016 |

| - высота порога | см | не более 1,4 | 6 | К,О,С | | П.6.1.5. СП 59.13330.2016 |
| Яркая контрастная маркировка на прозрачных полотнах дверей (в виде круга, прямоугольника и др.) | | наличие | отсутствие | С | | П.6.1.6. СП 59.13330.2016 |

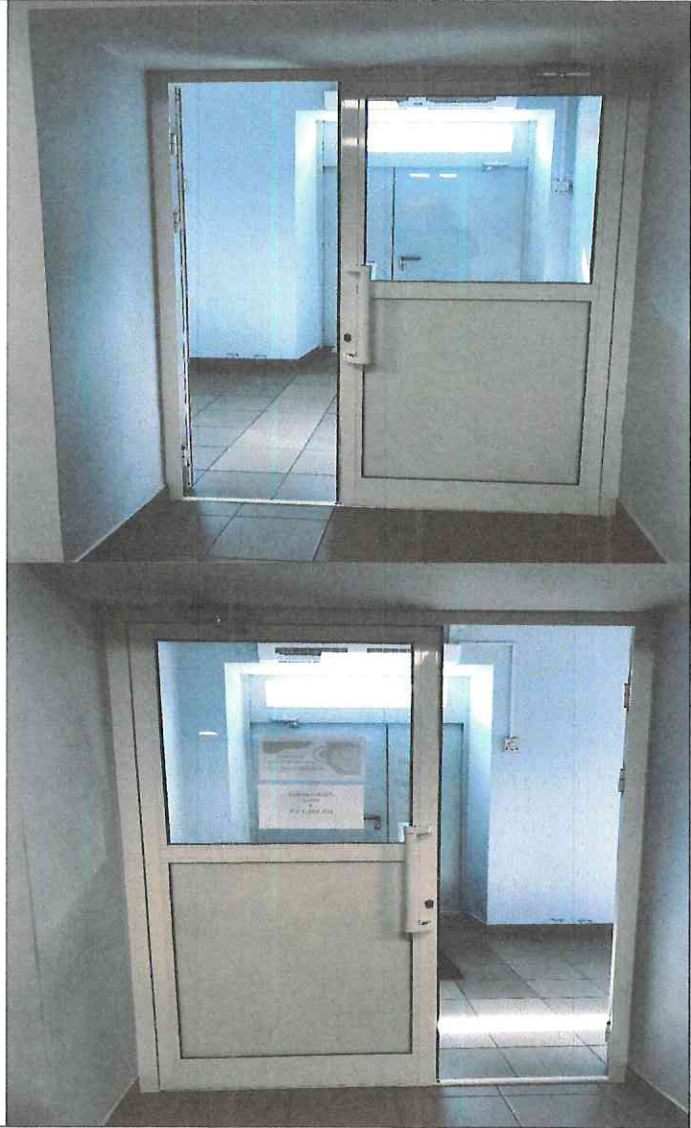
| - ширина дверного проема в свету | см | не менее от 90 до 120 | 135 | К | | П.6.1.5. СП 59.13330.2016 |
| - высота порога | см | не более 1,4 | 6 | К,О,С | | П.6.1.5. СП 59.13330.2016 |
| Яркая контрастная маркировка на прозрачных полотнах дверей (в виде круга, квадрата) | | наличие | отсутствие | С | | П.6.1.6. СП 59.13330.2016 |

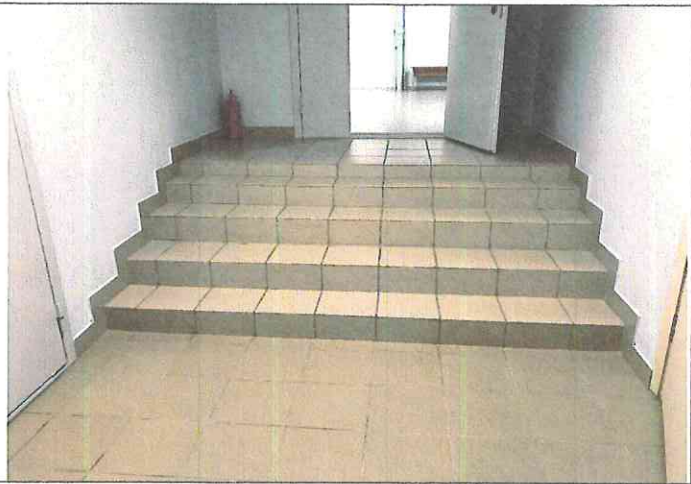
| Ширина лестничного марша:<br>для лестниц зданий с числом<br>пребывающих на смежных<br>этажах более 200 чел.<br>для лестниц остальных зданий,<br>не связанных с пребыванием<br>посетителей;<br>для лестниц, ведущих в<br>помещение с числом<br>пребывающих до 5 чел. | см | не менее 135<br><br>не менее 120<br><br>не менее 90 | 257 | О,С | | П. 6.9. СП<br>118.13330.2016 |
| Нескользкое покрытие | | наличие | отсутствие | О,С | | П.6.2.8. СП<br>59.13330.2016 |
| Рельефные (тактильные) и/или<br>контрастно окрашенные участки<br>пола на путях движения перед<br>дверными проемами, входами на<br>лестницы, поворотами (на<br>расстоянии) | см | за 60 до лестниц,<br>дверей, поворотов | отсутствие | С | | П.6.2.8. СП<br>59.113330.2016 |

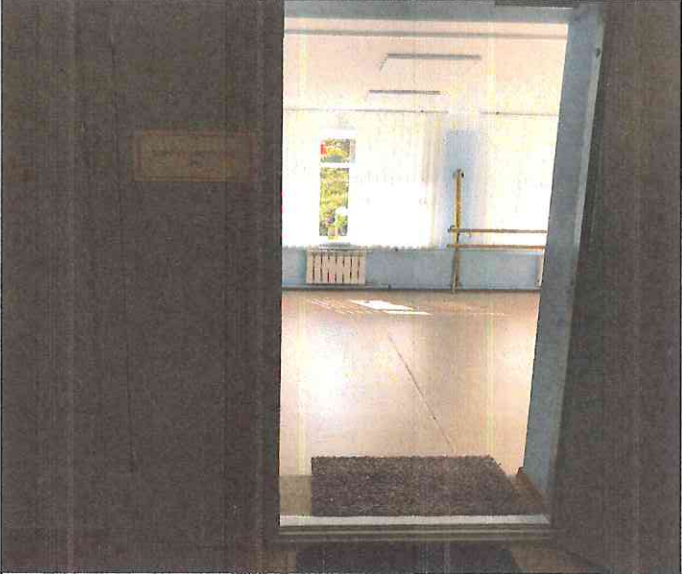
| № п/п | Наименование элементов объекта | Единицы измерения | Норматив | Фактическая величина | Для категорий МГН* | ФОТО | Примечания |
|---|---|---|---|---|---|---|---|
| | <b>Хореографический зал</b> | | | | | | |

| № п/п | Наименование элементов объекта | Единицы измерения | Норматив | Фактическая величина | Для категорий МГН* | ФОТО | Примечания |
|---|---|---|---|---|---|---|---|
| | - ширина дверного проема в свету | см | не менее 120 | 120 | К | | П.6.1.5. СП 59.13330.2016 |
| | - высота порога | см | не более 1,4 | 5 | К,О,С | | П.6.1.5. СП 59.13330.2016 |

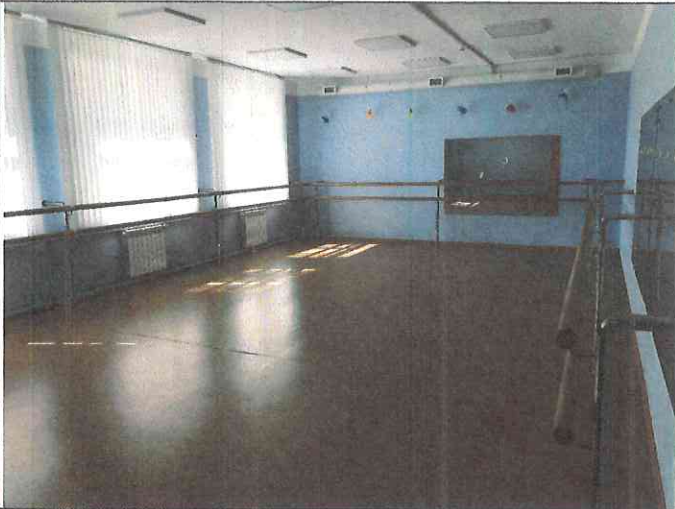
| | Музыкальный зал | | | | | | |

| | Зона обслуживания | см | 150x150 | наличие | | | |

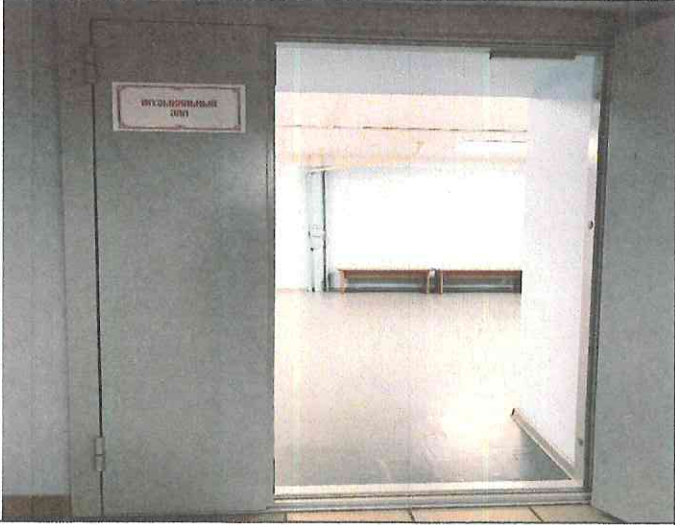
| | - ширина дверного проема в свету | см | не менее 90 | 120 | К | | П.6.2.4. СП<br>59.13330.2016 |
| | - высота порога | см | не более 1,4 | 4 | К,О,С | | П.6.2.4. СП<br>59.13330.2016 |

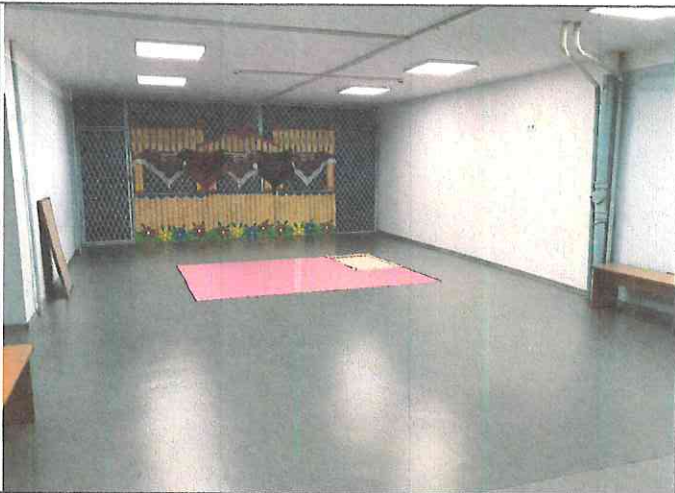
| | <b>Кабинет музыкальных дисциплин</b> | | | | | | |

| | Зона обслуживания | см | 150x150 | наличие | | | |

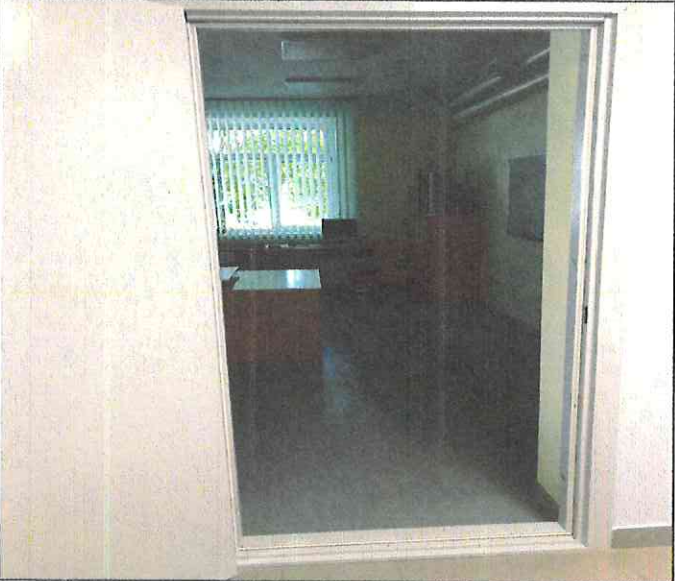
| | - ширина дверного проема в свету | см | не менее 90 | 93 | К | | П.6.2.4. СП<br>59.13330.2016 |
| | - высота порога | см | не более 1,4 | 4 | К,О,С | | П.6.2.4. СП<br>59.13330.2016 |

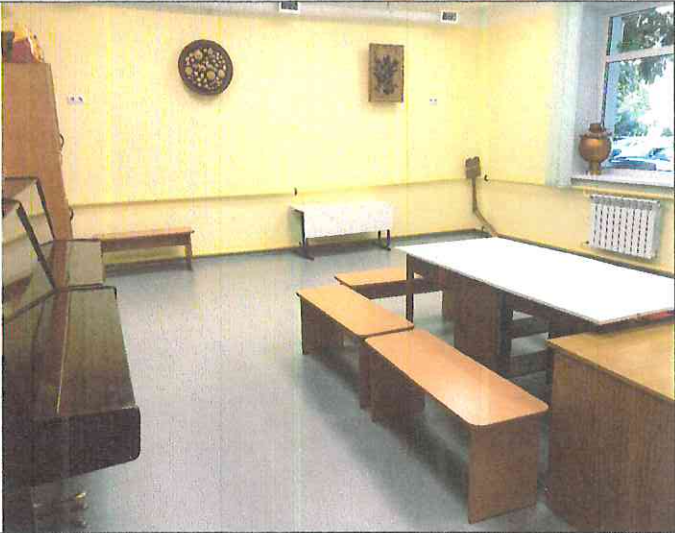
| | <b>Кабинет №1</b> | | | | | | |

| | Зона обслуживания | см | 150x150 | наличие | | | |

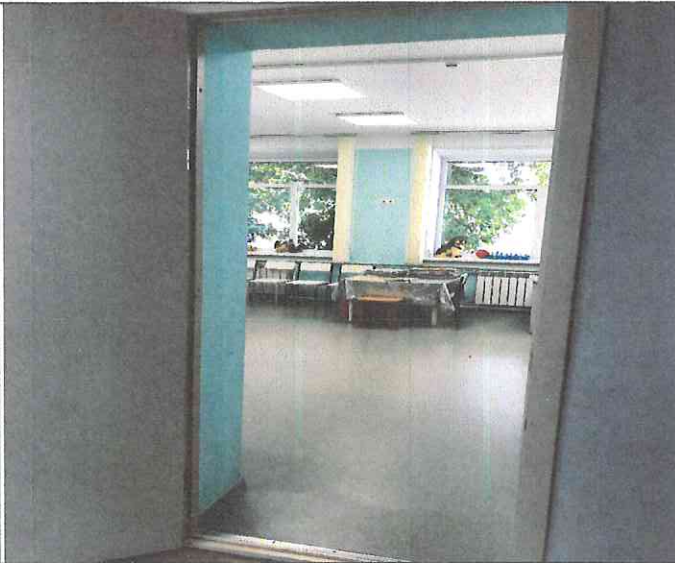
| | - ширина дверного проема в свету | см | не менее 90 | 92 | К | | П.6.2.4. СП<br>59.13330.2016 |
| | - высота порога | см | не более 1,4 | 3 | К,О,С | | П.6.2.4. СП<br>59.13330.2016 |

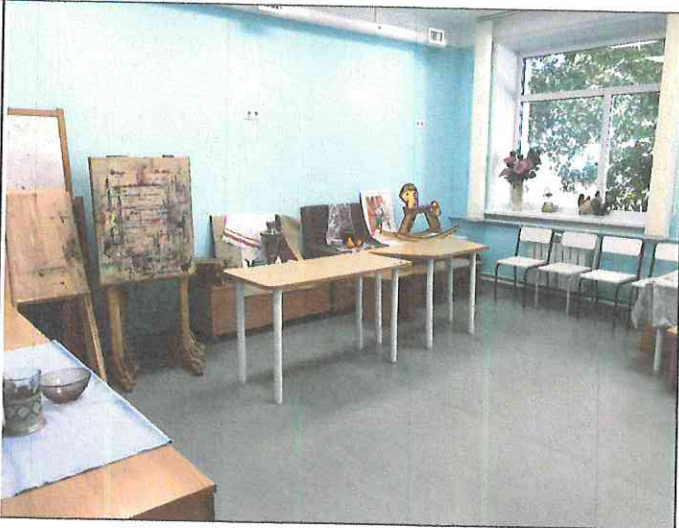
| | Кабинет №2 | | | | | | |

| | Зона обслуживания | см | 150x150 | наличие | | | |

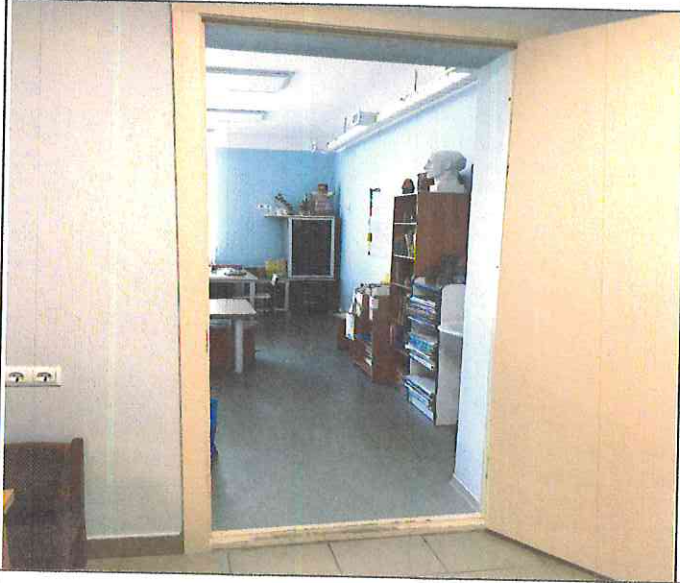
| | - ширина дверного проема в свету | см | не менее 90 | 91 | К | | П.6.2.4. СП<br>59.13330.2016 |
| | - высота порога | см | не более 1,4 | 3 | К,О,С | | П.6.2.4. СП<br>59.13330.2016 |

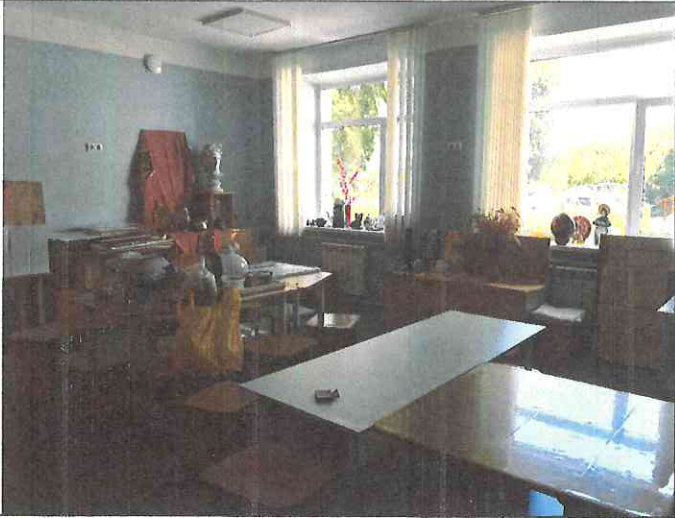
| | <b>Кабинет №3</b> | | | | | | |

| | Зона обслуживания | см | 150x150 | наличие | | | |

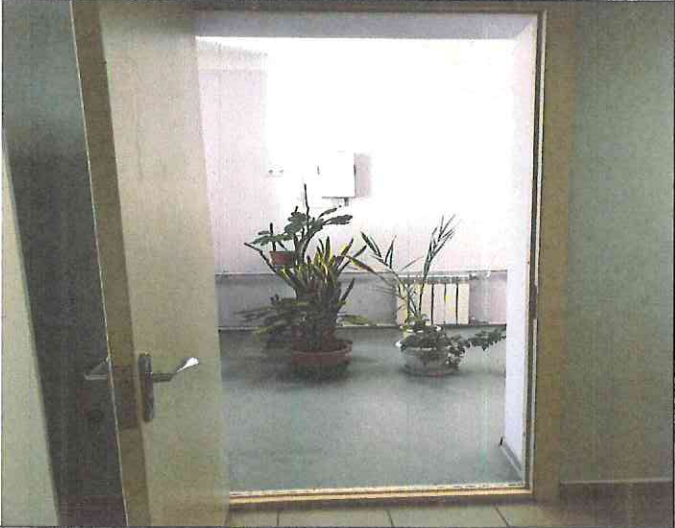
| | - ширина дверного проема в свету | см | не менее 90 | 92 | К | | П.6.2.4. СП<br>59.13330.2016 |
| | - высота порога | см | не более 1,4 | 4 | К,О,С | | П.6.2.4. СП<br>59.13330.2016 |

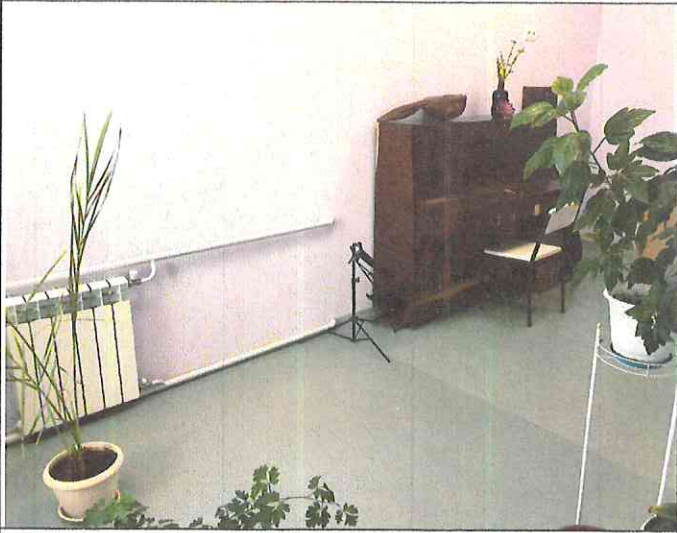
| | Гардероб | | | | | | |

| | Зона обслуживания | см | 150x150 | наличие | | | |

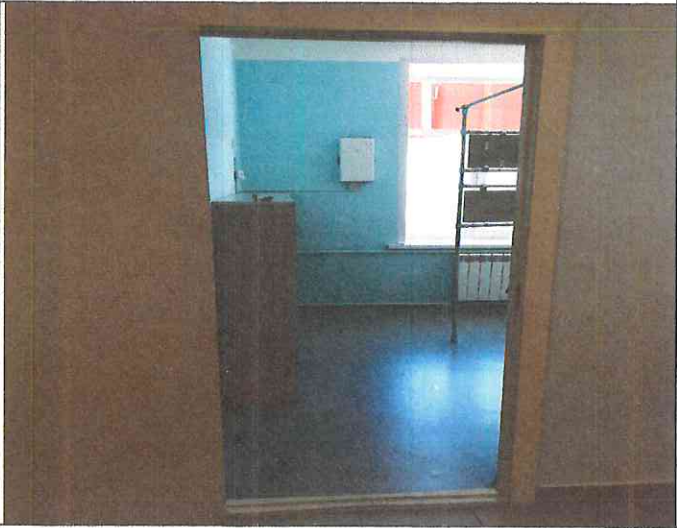
| | - ширина дверного проема в свету | см | не менее 90 | 78 | К | | П.6.2.4. СП 59.13330.2016 |
| | - высота порога | см | не более 1,4 | 4 | К,О,С | | П.6.2.4. СП 59.13330.2016 |

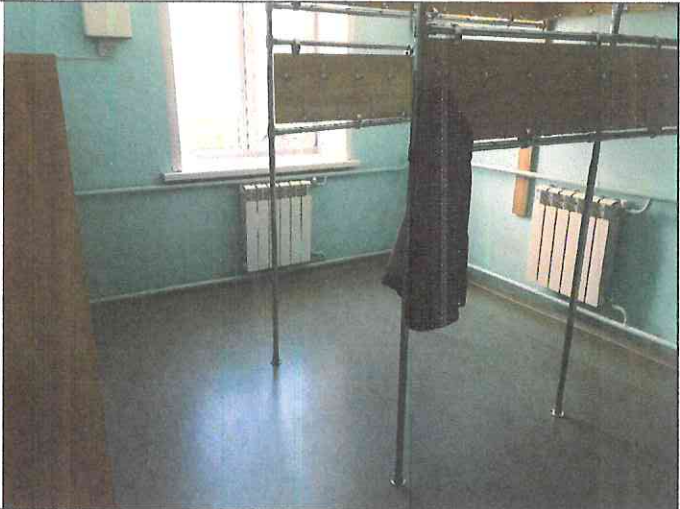
| | Зона обслуживания | см | 150x150 | наличие | | | |

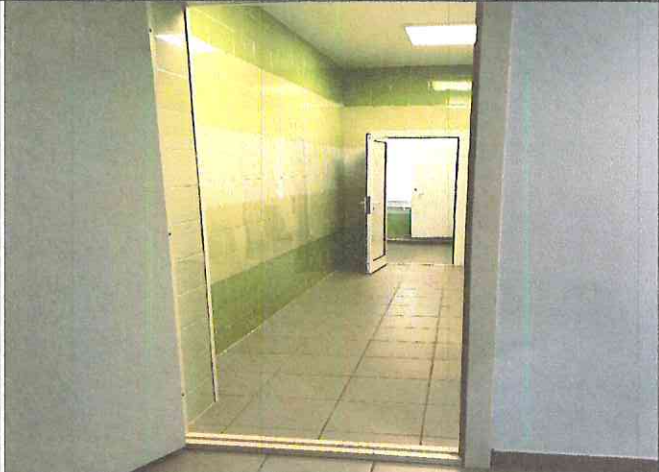
| № п/п | Наименование элементов объекта | Единицы измерения | Норматив | Фактическая величина | Для категорий МГН* | ФОТО | Примечания |
|---|---|---|---|---|---|---|---|
| | Ширина дверного проема | см | Не менее 90 | 84 | К | | П.6.2.4. СП 59.13330.2016 |
| | - высота порога | см | Не более 1,4 | 3 | К,О,С | | П.6.2.4. СП 59.13330.2016 |

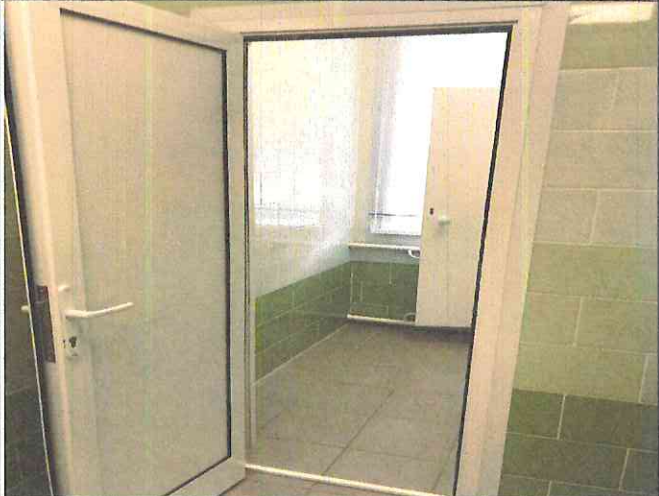
| № п/п | Наименование элементов объекта | Единицы измерения | Норматив | Фактическая величина | Для категорий МГН* | ФОТО | Примечания |
|---|---|---|---|---|---|---|---|
| | <b>Санитарный узел, мужской</b> | | | | | | |

| № п/п | Наименование элементов объекта | Единицы измерения | Норматив | Фактическая величина | Для категорий МГН* | ФОТО | Примечания |
|---|---|---|---|---|---|---|---|
| | Знак доступности помещения на высоте | см | Наличие 135 | отсутствие | К,О,С,Г | | П.6.3.6. СП 59.13330.2016 |
| | Ширина дверного проема | см | Не менее 90 | 62 | К | | П.6.2.4. СП 59.13330.2016 |

| № п/п | Основные структурно-функциональные зоны | Рекомендации по адаптации объекта (вид работы) <***> |
|---|---|---|
| 5. | Санитарно-гигиенические помещения | Технические мероприятия не возможны, не доступны для инвалидов – колясочников.<br>Для других категорий инвалидов отработать регламент сопровождения и оказания помощи со стороны персонала. |

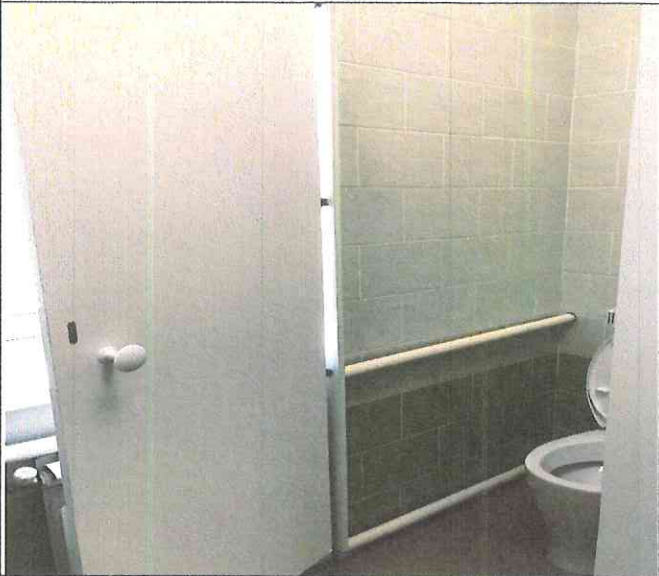
| Ширина дверного проема | см | Не менее 90 | 62 | К | | П.6.2.4. СП 59.13330.2016 |

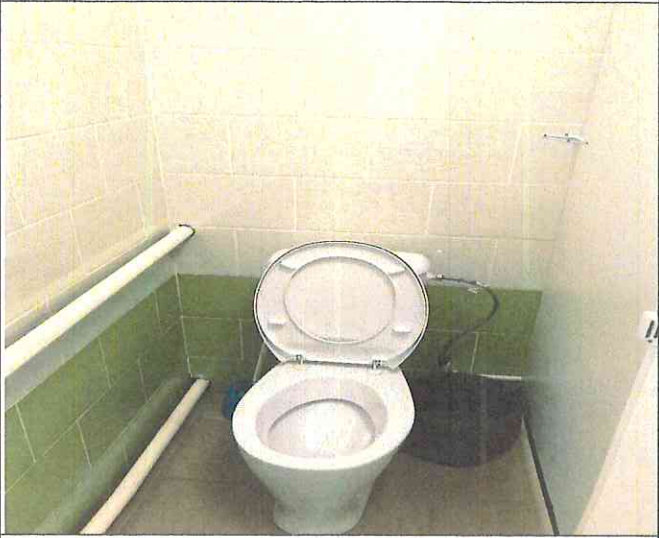
| габариты закрытой кабины уборной | см | Не менее 220x225 | 89x111 | К | | П.6.3.3. СП 59.13330.2016 |

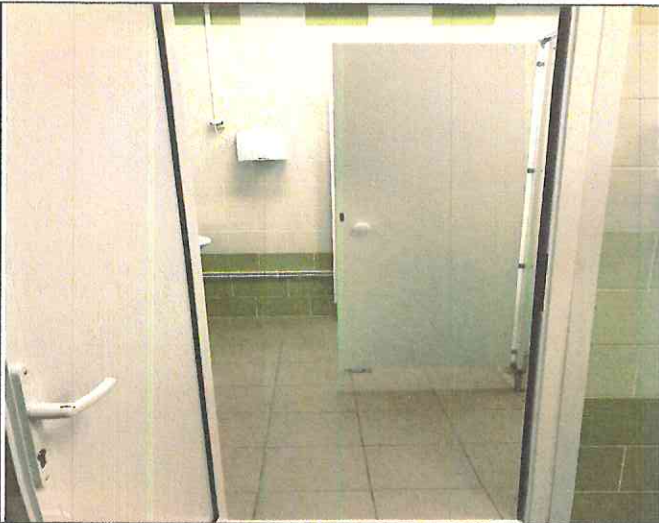
| <b>Санитарный узел, женский</b> | | | | | | |

| Знак доступности помещения на высоте | см | Наличие 135 | отсутствие | К,О,С,Г | | П.6.3.6. СП 59.13330.2016 |

| | Ширина дверного проема | см | Не менее 90 | 75 | К | | П.6.2.4. СП<br>59.13330.2016 |

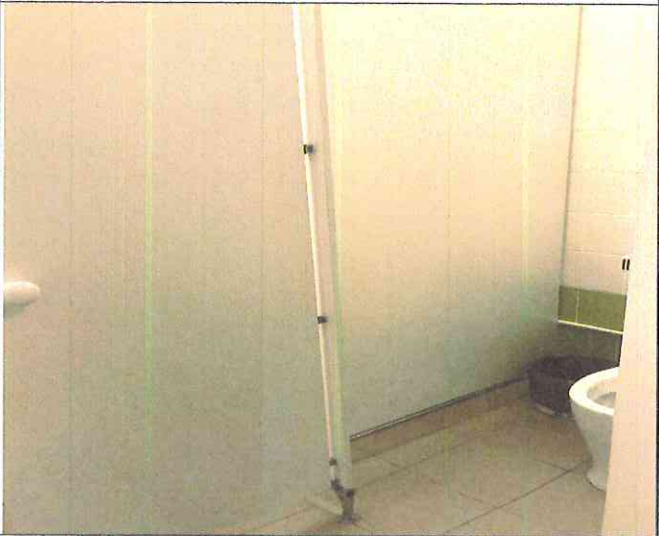
| | Ширина дверного проема | см | Не менее 90 | 63 | К | | П.6.2.4. СП<br>59.13330.2016 |

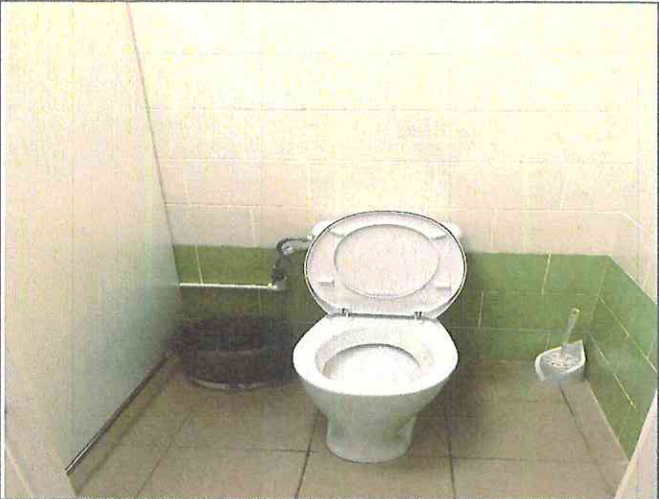
| габариты закрытой кабины<br>уборной | см | Не менее 220х225 | 120х112 | К | | П.6.3.3.<br>СП 59.13330.2016 |

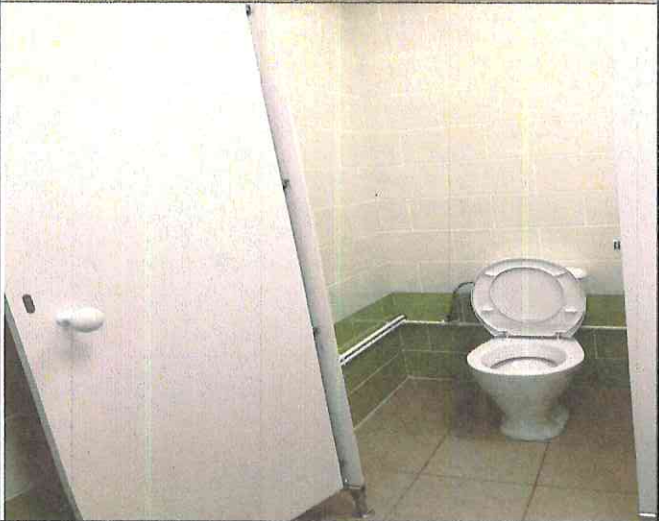
| Ширина дверного проема | см | Не менее 90 | 63 | К | | П.6.2.4. СП<br>59.13330.2016 |

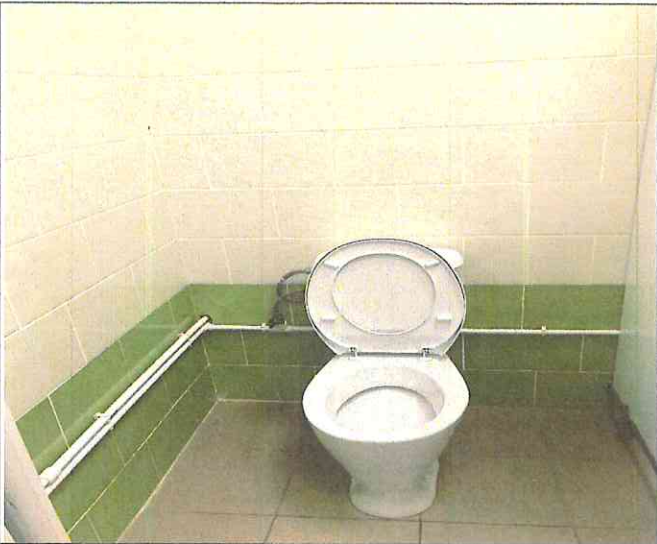
| габариты закрытой кабины уборной | см | Не менее 220х225 | 121х108 | К | | П.6.3.3.<br>СП 59.13330.2016 |
| -опорные поручни | см | наличие | отсутствие | К, О | | П.6.3.3.<br>СП 59.13330.2016 |
| Система тревожной сигнализации (кнопка вызова персонала) | | наличие | отсутствие | | | П.6.3.6.<br>СП 59.13330.2016 |

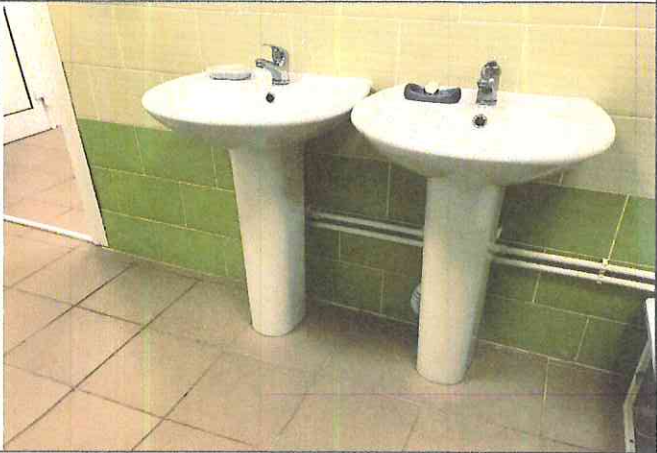
| Раковина:<br>• высота раковины<br>• опорный поручень | см | 75-85 см<br>наличие | 88<br>Отсутствие | | | П. 6.3.3.СП 59.13330.2016 |
