Паспорт
доступности объекта
для лиц с ограничениями жизнедеятельности

Муниципальное бюджетное учреждение дополнительного образования города Новосибирска
«Дом детского творчества им. В. Дубинина» (МБУДО «ДДТ им. В. Дубинина»)

ПАСПОРТ ДОСТУПНОСТИ объекта социальной инфраструктуры (ОСИ)

АКТ

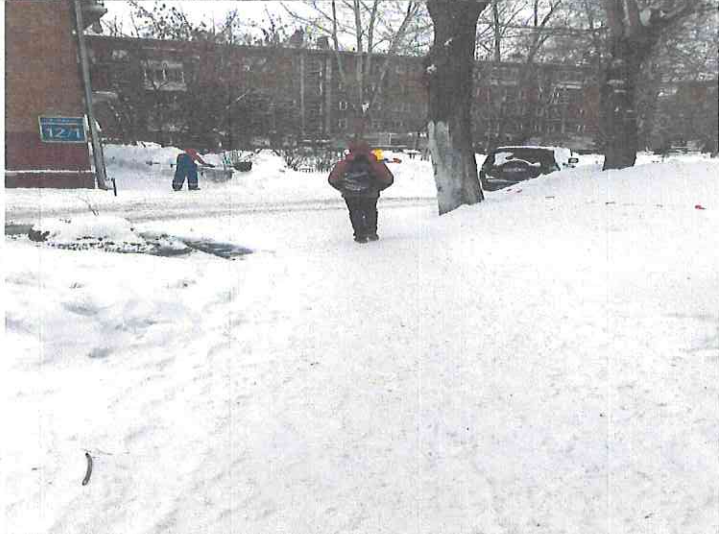
№ п/п	Элементы	Единицы измерения	Норматив	Фактическая величина	Для МГН*	ФОТО	Примечания
1	2	3	4	5	6	7	8
Парковка для посетителей							
	Расстояние до входа в здание	м	не более 50	отсутствует	К, О		П.5.2.2. СП 59.13330.2016
	Доля мест для автотранспорта инвалидов	%	10 (но не менее 1 места)	отсутствует	К, О		П.5.2.1. СП 59.13330.2016
	Разметка места для парковки автотранспорта инвалидов	м	6х3,6	отсутствие	К, О		П.5.2.4. СП 59.13330.2016
	Обозначение места для парковки знаком, принятым в международной практике		наличие	отсутствует	К, О		П.5.2.1. СП 59.13330.2016
Путь к главному (специализированному) входу в здание							
	- ширина полосы движения - при наличии площадок для разезда ИК (карманов)	м	2,0 Допустимо 1,2	соответствует	К

П.5.1.7. СП 59.13330.2016

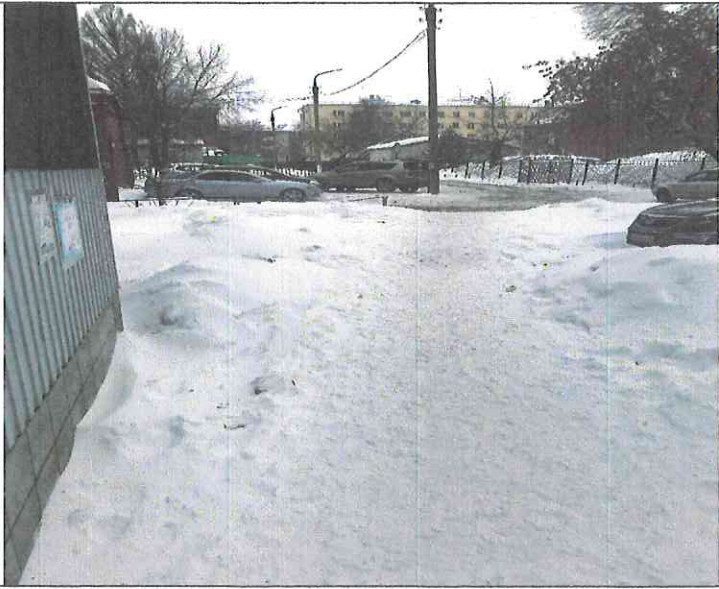
-указатели направления движения			наличие	отсутствует	К, О, Г		П.5.1.3. СП 59.13330.2016
- высота бордюра	см		5	-	С		П.5.1.9. СП 59.13330.2016
- ширина дверного проема калитки в свету	см		не менее 120	-	К		П.6.1.5. СП 59.13330.2016
- высота порога	см		не более 1,4	-	К,О,С		П.6.1.5. СП 59.13330.2016
Рельефная (тактильная) полоса перед опасным участком (лестничным маршем, пешеходным переходом, поворотом, входом в здание): расстояние до объекта информации, опасного участка; ширина тактильной полосы	см		80-90 50-60	отсутствует	С		П.5.1.10. СП 59.13330.2016
Съезды с тротуаров: уклон вблизи зданий и в затесненных местах			1:12 Допускается 1:10	-			П.5.1.8. СП 59.13330.2016

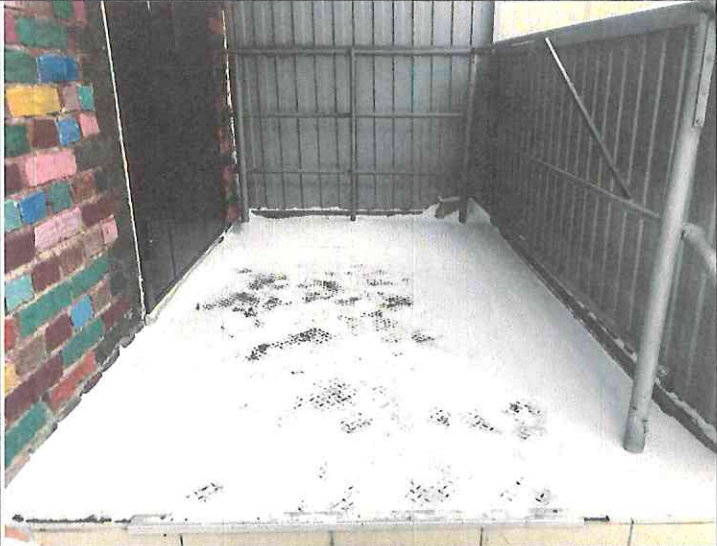
№ п/п	Наименование элементов объекта	Единицы измерения	Установленный норматив доступности	Фактическая величина	Доступность для категорий МГН	ФОТО	Ссылка на пункт нормативного документа
		3	4	5	6	7	8
	Центральный вход						
	Входная площадка						
	Габариты площадки: ширина X глубина	см	Не менее 220x220	155x280	К

П.6.1.4. СП 59.13330.2016
	Поручни (ограждение)		наличие	имеется	К, О, С		П.6.1.2 СП 59.13330.2016
	Нескользящее покрытие		наличие	имеется	Все категории		П. 6.1.4 СП 59.13330.2016

2.2	Пандус (наружный)	нет						
2.3	Входные площадки (перед дверью)	есть			Соответствует по габаритам.	К, О, С	При необходимости оказывать помощь инвалидам персоналом учреждения.	Организационные мероприятия

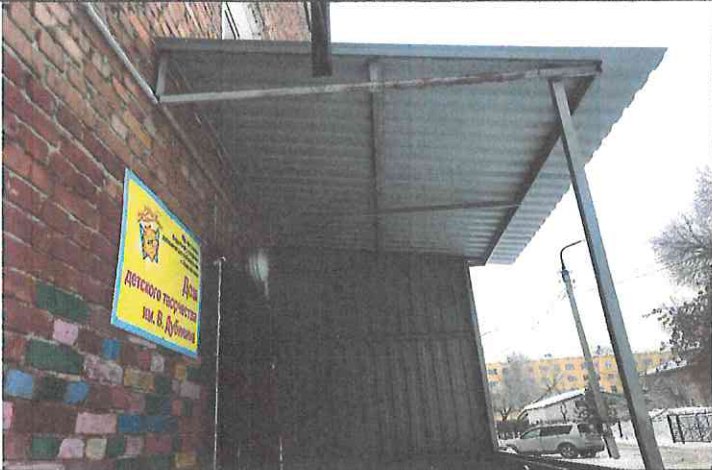
Навес		наличие	имеется	Все категории

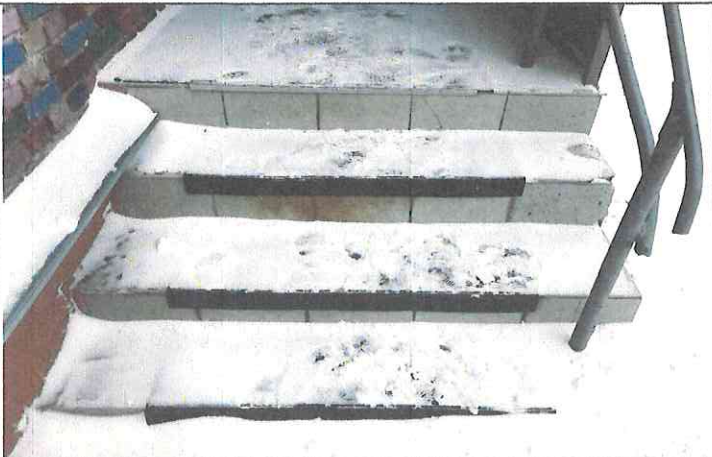
П. 6.1.4 СП 59.13330.2016
Лестница к входной площадке						
Ширина марша лестницы	см	Не менее 135	145	О,С

П. 5.1.12. СП 59.13330.2016
Высота ступени	см	от 12 до 15	20	О,С		П. 5.1.12 СП 59.13330.2016
Ширина проступи	см	от 35 до 40	35	О,С		П. 5.1.12 СП 59.13330.2016
Нескользящее покрытие		наличие	имеется	О, С, Г		П. 5.1.12 СП 59.13330.2016
Рельефная (тактильная) полоса перед лестничным маршем (на расстоянии)	см	за 80-90 до лестниц	отсутствует	С		П. 5.1.12 СП 59.13330.2016
Ширина рельефной тактильной полосы	см	30-50	-	С		П. 5.1.12 СП 59.13330.2016
Контрастная окраска первой и последней ступеней		наличие	отсутствует	С		П. 5.1.12 СП 59.13330.2016

2.1	Лестницы/ступени (наружная)	есть			Отсутствует тактильное предупреждающее покрытие в начале и конце лестничного марша, отсутствует контрастная маркировка краевых ступеней лестницы.	О, С	Установить тактильное предупреждающее покрытие в начале и конце лестничного марша, отсутствует контрастная маркировка краевых ступеней лестницы.	Текущий ремонт, организационные мероприятия

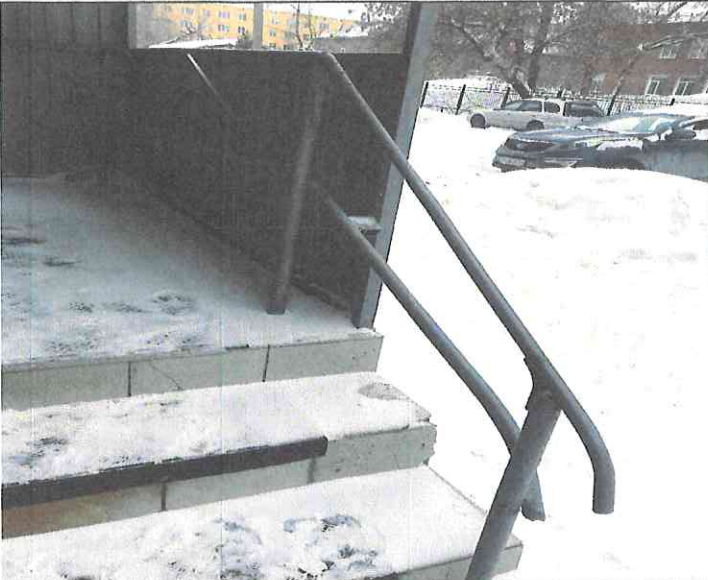
- высота поручней	см	Допустимо 85-92	88 и 66	О, С

П. 6.1.2 СП 118.13330.2016
- завершающие части поручней	см	Не менее 30	-	О, С		П.6.1.2 ГОСТ Р 51261
Пандус		наличие	отсутствует			
Ширина пандуса	см	Не менее 100	-	К		П.6.1.2, 6.2.9 СП 59.13330.2016
Параметры пандуса: длина марша пандуса уклон пандуса	см	Не более 900 Не круче от 1:12 до 1:20 от (8% до 5%)	-	К		П. 6.2.9 СП 59.13330.2016
Площадка на горизонтальном участке пандуса	см	Не менее 150x150	-	К		П. 6.2.9 СП 59.13330.2016
Поручни с двух сторон:		наличие	отсутствует	К,О		П.6.2.11 СП 59.13330.2016

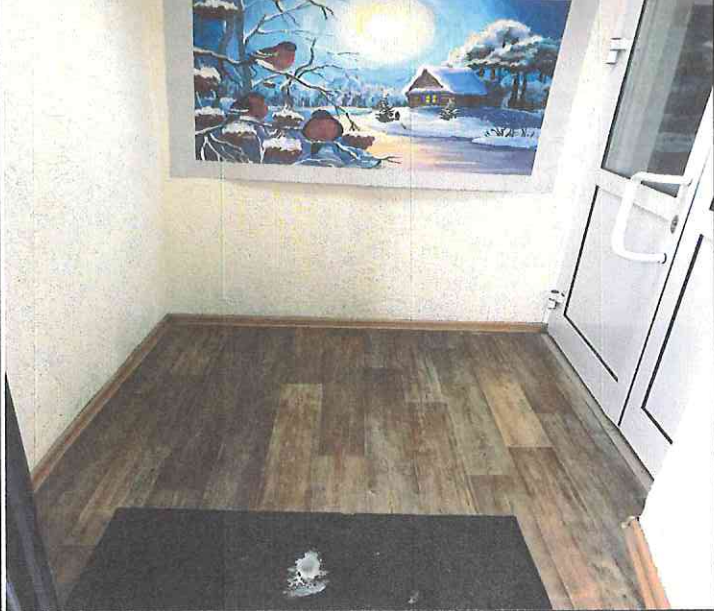
(В), наклонный (Н)						59.13330.2016
Гамбур (центральный вход)						
Габариты: глубина x ширина	см	не менее 245x160 при реконструкции допустимо от 150 до 180x230	146x208	К

П.6.1.8. СП 59.13330.2016
Двери (центральный вход) 1: распашные (Р), автоматические раздвижные (А)			Распашные			
- ширина дверного проема в свету	см	не менее 120	107	К

2.5	Тамбур	есть			Соответствует по габаритам.	К, О	При необходимости оказывать помощь инвалидам персоналом учреждения.	Организационные мероприятия

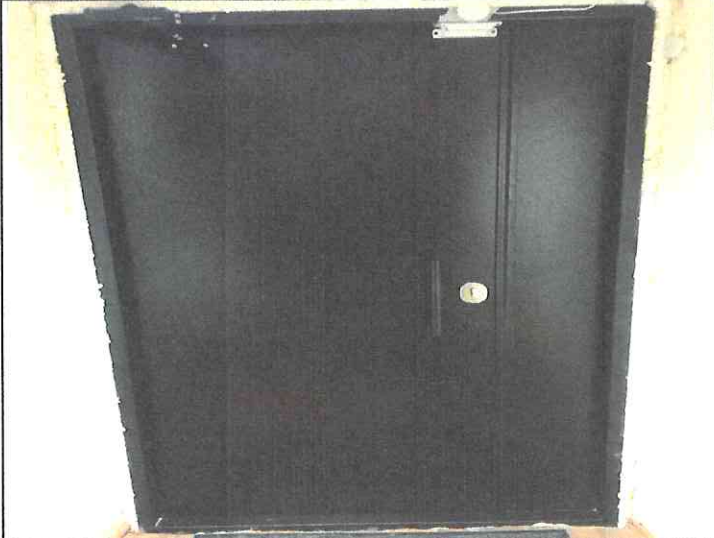
- высота порога	см	не более 1,4	3	К,О,С		П.6.1.5. СП 59.13330.2016
Яркая контрастная маркировка на прозрачных полотнах дверей (в виде круга, прямоугольника и др.)		наличие	отсутствие	С		П.6.1.6. СП 59.13330.2016
Размер маркировки	см	Не менее 10 x 20	-	С		П.6.1.6. СП 59.13330.2016
Расположение маркировки на полотне двери	см	Первый уровень 90-100 Второй уровень – 130-140	-	С		П.6.1.6. СП 59.13330.2016
Двери (центральный вход) 2: распашные (Р), автоматические раздвижные (А)			распашные

2.4	Двери (входные)	есть			Соответствует ширина дверного проема.	К, О, С	При необходимости оказывать помощь инвалидам персоналом учреждения.	Организационные мероприятия

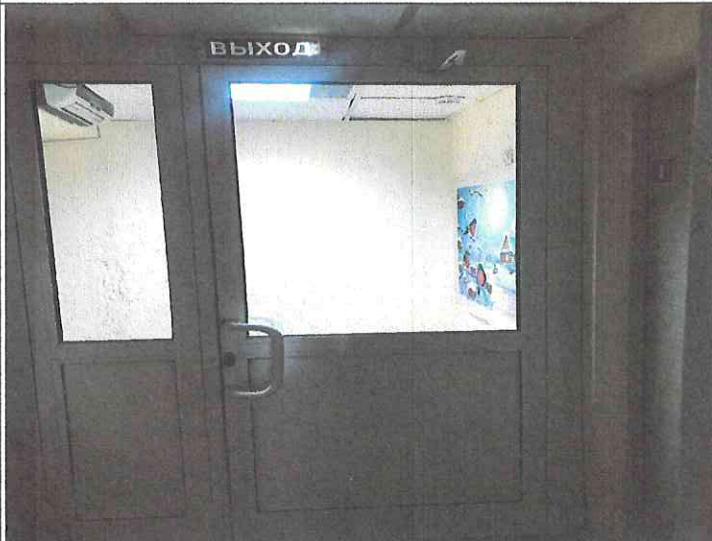
- ширина дверного проема в свету	см	не менее от 90 до 120	120	К

П.6.1.5. СП 59.13330.2016
- высота порога	см	не более 1,4	-	К,О,С		П.6.1.5. СП 59.13330.2016
Яркая контрастная маркировка на прозрачных полотнах дверей (в виде круга, квадрата)		наличие	отсутствие	С		П.6.1.6. СП 59.13330.2016
Размер маркировки	см	Не менее 10 x 20	-	С		П. 6.1.6. СП 59.13330.2016
Расположение маркировки на полотне двери	см	Первый уровень 90-100 Второй уровень – 130-140	-	С		П. 6.1.6. СП 59.13330.2016

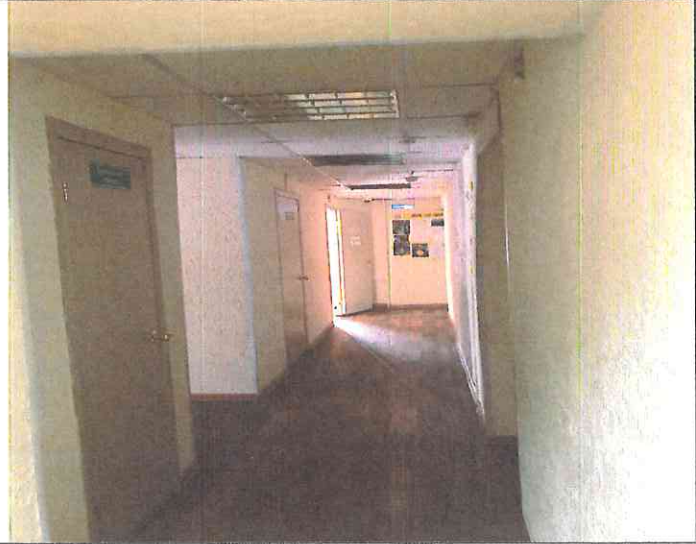
№ п/п	Наименование элементов объекта	Единицы измерения	Установленный норматив доступности	Фактическая величина	Доступность для категорий МГН	ФОТО	Ссылка на пункт нормативного документа
		3	4	5	6	7	8
	Коридор						
	Ширина пути движения кресла-коляски: в одном направлении при встречном движении	см	не менее 150 не менее 180	121	К

П.6.2.1. СП 59.13330.2016
	Ширина прохода в помещении с оборудованием и мебелью	см	Не менее 120	соответствует	К,О,С		П.6.2.2. СП 59.13330.2016
	Место отдыха и ожидания (не менее 2-3 на каждом этаже)		наличие	наличие	К, О		П. 6.2.5. СП 59.13330.2016
	Конструктивные элементы, устройства, размещенные в габаритах путей движения на стенах и других вертикальных поверхностях	см	Выступ - не более чем на 10; высота - от 70 до 210 от уровня пола	-	К,С		П.6.2.6. СП 59.13330.2016

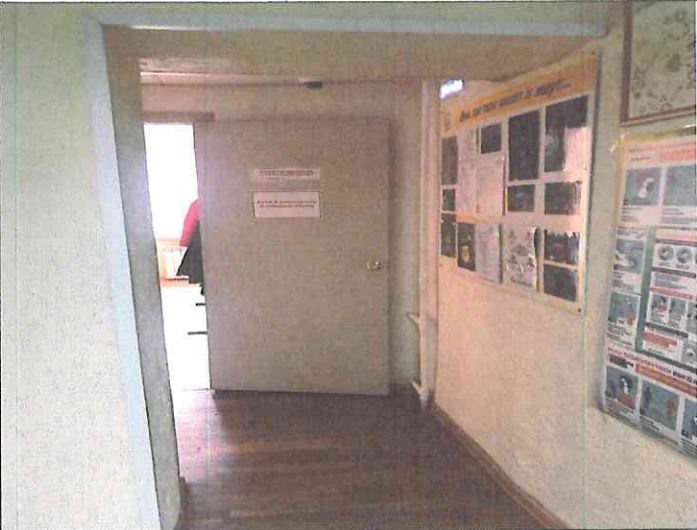
- ширина дверного проема в свету	см	не менее 120	95	К

П.6.1.5. СП 59.13330.2016
- высота порога	см	не более 1,4	-	К,О,С		П.6.1.5. СП 59.13330.2016
Эвакуационный выход						
Двери 1: распашные (Р), автоматические раздвижные (А)			Распашные			
- ширина дверного проема в свету	см	не менее 120	107	К

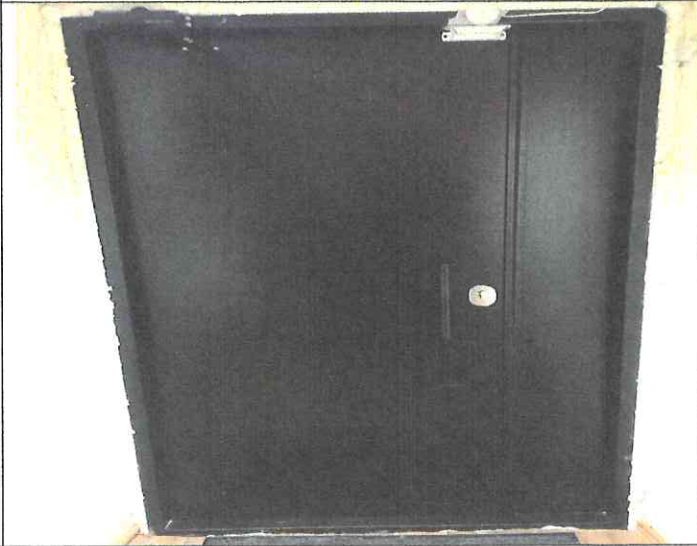
П.6.1.5. СП 59.13330.2016
- высота порога	см	не более 1,4	3	К,О,С		П.6.1.5. СП 59.13330.2016
Яркая контрастная маркировка на прозрачных полотнах дверей (в		наличие	отсутствие	С		П.6.1.6. СП 59.13330.2016

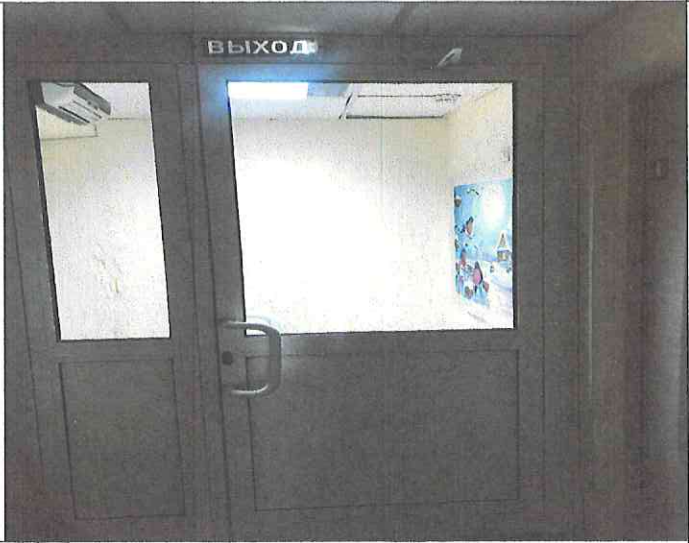
- ширина дверного проема в свету	см	не менее от 90 до 120	120	К

П.6.1.5. СП 59.13330.2016
- высота порога	см	не более 1,4	-	К,О,С		П.6.1.5. СП 59.13330.2016
Яркая контрастная маркировка на прозрачных полотнах дверей (в виде круга, квадрата)		наличие	отсутствие	С		П.6.1.6. СП 59.13330.2016
Размер маркировки	см	Не менее 10 x 20	-	С		П. 6.1.6. СП 59.13330.2016
Расположение маркировки на полотне двери	см	Первый уровень 90-100 Второй уровень – 130-140	-	С		П. 6.1.6. СП 59.13330.2016

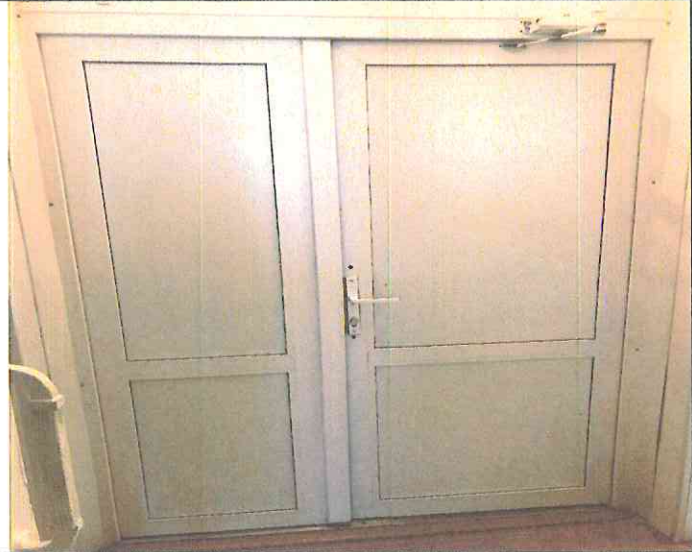
- высота порога	см	не более 1,4	7	К,О,С		П.6.2.4. СП 59.13330.2016
Эвакуационный выход, второй этаж						
Двери 1: распашные (Р), автоматические раздвижные (А)			распашные

- ширина дверного проема в свету	см	не менее 120	134	К

6.2.4. СП 59.13330.2016
- высота порога	см	не более 1,4	2	К,О,С		П.6.2.4. СП 59.13330.2016
Двери2: распашные (Р), автоматические раздвижные (А)			распашные			
- ширина дверного проема в свету	см	не менее 120	131	К

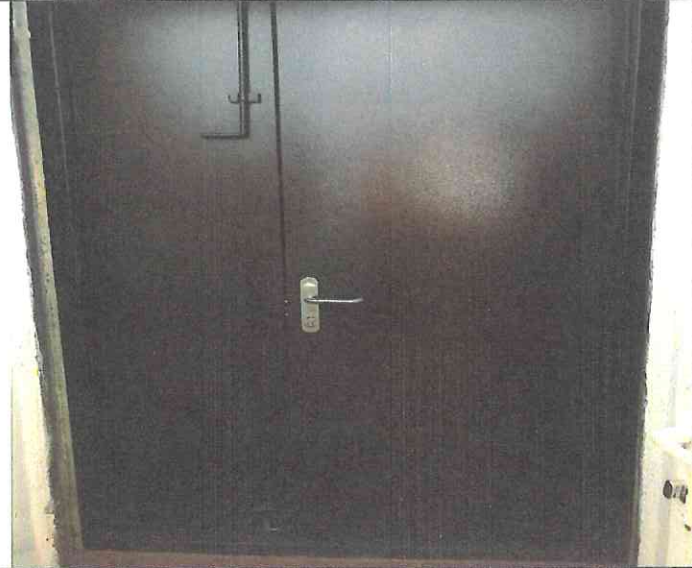
6.2.4. СП 59.13330.2016
- высота порога	см	не более 1,4	7	К,О,С		П.6.2.4. СП 59.13330.2016

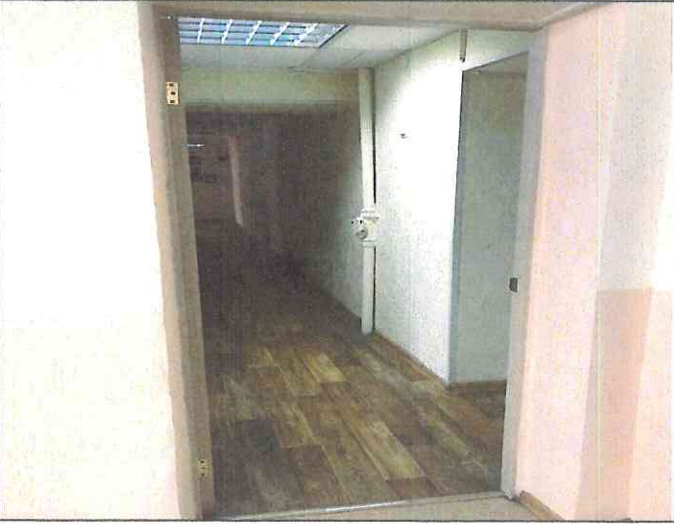
№ п/п	Наименование элементов объекта	Единицы измерения	Норматив	Фактическая величина	Для категорий МГН*	ФОТО	Примечания
1		3	4	5	6	7	8
	Кабинет дизайн-студия Веснушка						
	- ширина дверного проема в свету	см	не менее 120	79	К

П.6.1.5. СП 59.13330.2016
	- высота порога	см	не более 1,4	-	К,О,С		П.6.1.5. СП 59.13330.2016

Наименование структурно-функциональной зоны	Состояние доступности*	Рекомендации по адаптации (вид работы)**
Зона оказания услуги	ВНД (К,С,О), ДУ (Г,У)	Организационные мероприятия: технические решения по обустройству кабинетов для приема людей передвигающихся на колясках нецелесообразны без организации доступности для таких посетителей путей движения, а также санитарно-гигиенических помещений; отработать регламент оказания помощи со стороны персонала.

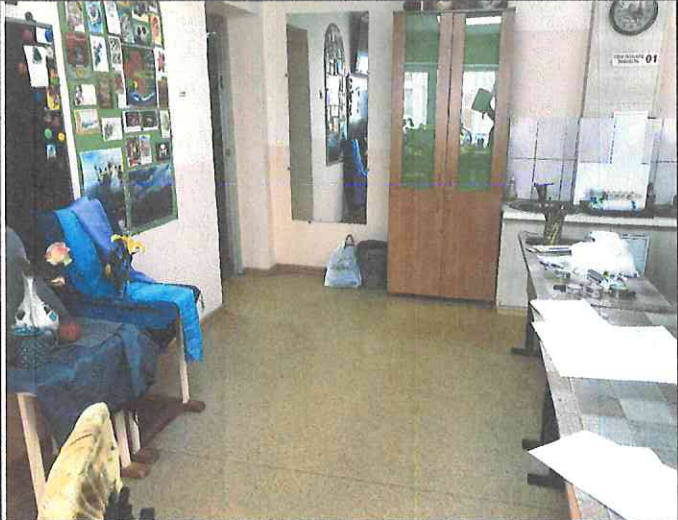
Зона обслуживания	см	150x150	наличие

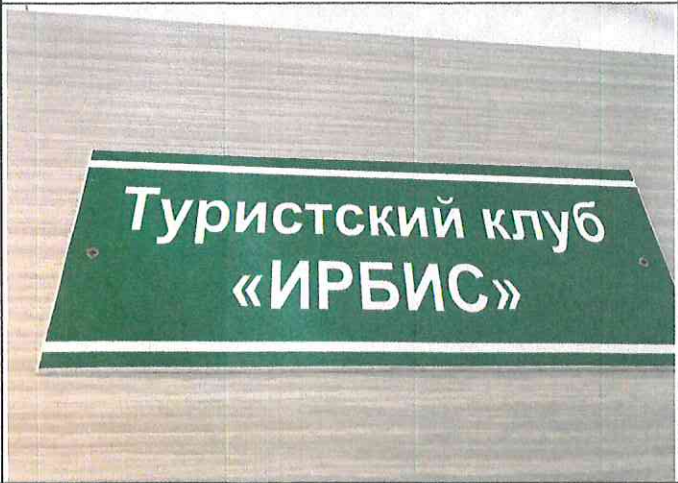
Кабинет туристический клуб Ирбис						
	- ширина дверного проема в свету	см	не менее 90	80	К

П.6.2.4. СП 59.13330.2016
	- высота порога	см	не более 1,4	-	К,О,С		П.6.2.4. СП 59.13330.2016

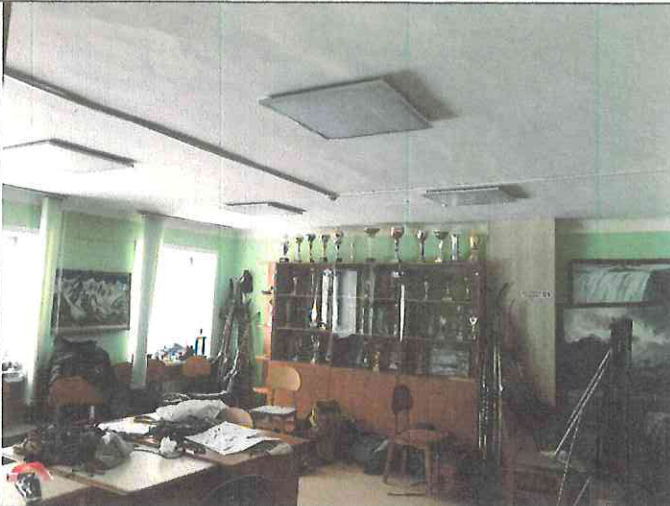
Зона обслуживания	см	150x150	наличие

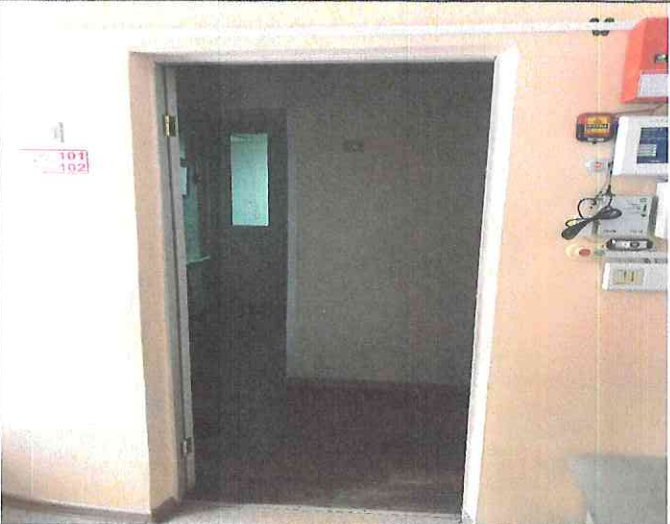
Гардероб - ширина дверного проема в свету	см	не менее 90	81	К

П.6.2.4. СП 59.13330.2016
	- высота порога	см	не более 1,4	-	К,О,С		П.6.2.4. СП 59.13330.2016

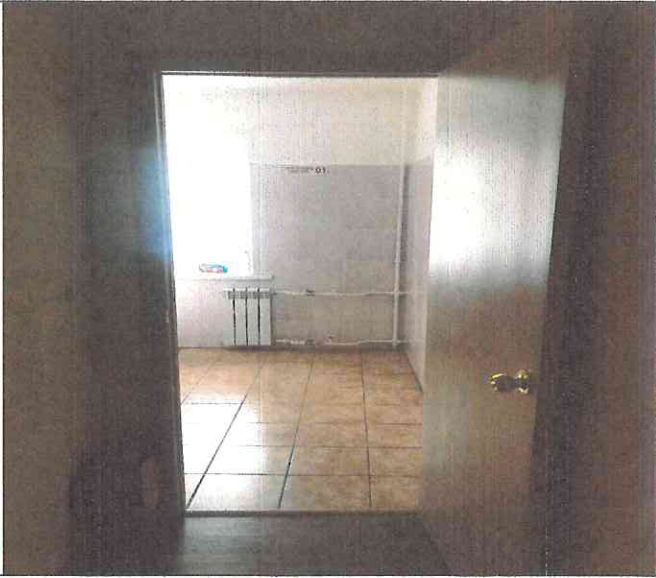
№ п/п	Наименование элементов объекта	Единицы измерения	Норматив	Фактическая величина	Для категорий МГН*	ФОТО	Примечания
1		3	4	5	6	7	8
	Санитарный узел						
	Знак доступности помещения на высоте	см	Наличие 135	отсутствие	К,О,С,Г		П.6.3.6. СП 59.13330.2016
	Ширина дверного проема	см	Не менее 90	82	К

П.6.2.4. СП 59.13330.2016
	- высота порога	см	Не более 1,4	-	К,О,С		П.6.2.4. СП 59.13330.2016

Наименование структурно-функциональной зоны	Состояние доступности	Рекомендации по адаптации (вид работы)
Санитарно-гигиенические помещения	ВНД (К,О,С), ДУ (Г,У)	Организационные мероприятия, приобретение оборудования: технические мероприятия не возможны из-за особенностей строения здания, не доступны для инвалидов – колясочников; для других категорий инвалидов отработать регламент сопровождения и оказания помощи со стороны персонала.

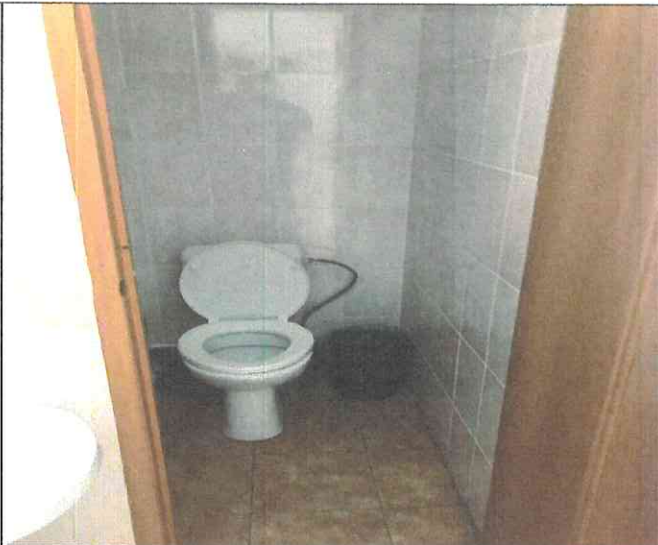
Ширина дверного проема	см	Не менее 90	59	К

П.6.2.4. СП 59.13330.2016
- высота порога	см	Не более 1,4	-	К,О,С		П.6.2.4. СП 59.13330.2016
габариты закрытой кабины уборной	см	Не менее 220x225	114x92	К

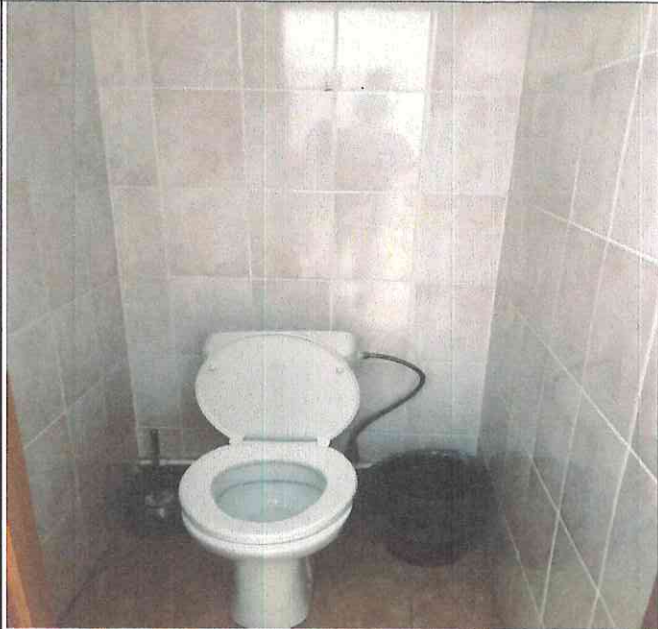
П.6.3.3. СП 59.13330.2016

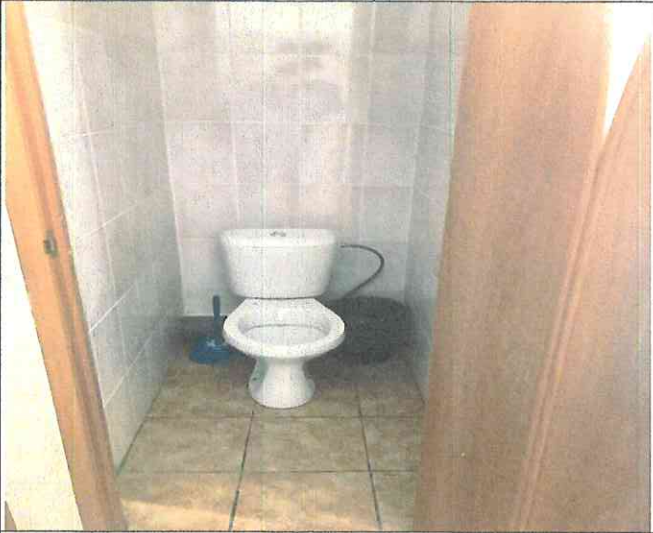
Ширина дверного проема	см	Не менее 90	59	К

П.6.2.4. СП 59.13330.2016
- высота порога	см	Не более 1,4	-	К,О,С		П.6.2.4. СП 59.13330.2016
габариты закрытой кабины уборной	см	Не менее 220x225	118x78	К

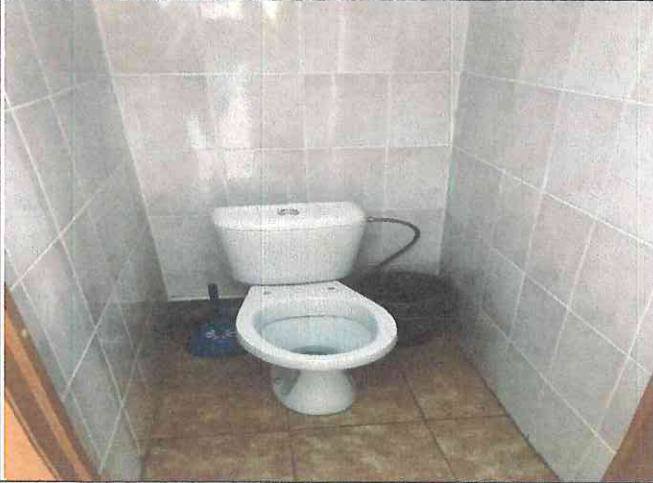
П.6.3.3. СП 59.13330.2016
-опорные поручни	см	наличие	отсутствие	К, О		П.6.3.3. СП 59.13330.2016
Система тревожной сигнализации (кнопка вызова персонала)		наличие	отсутствие			П.6.3.6. СП 59.13330.2016

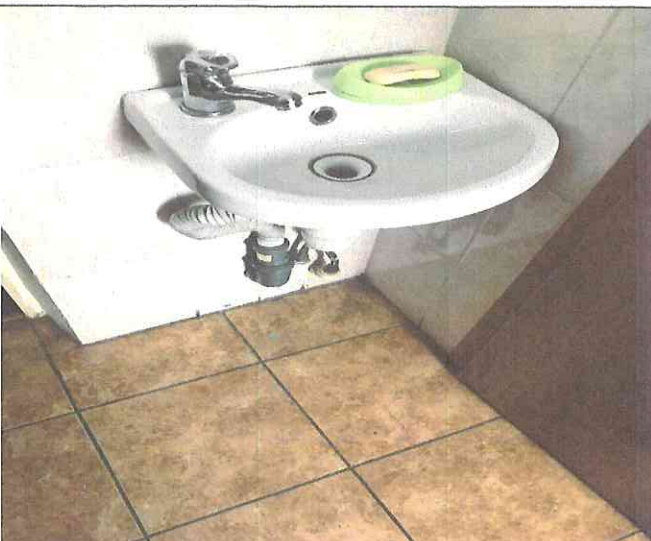
<p>Раковина:</p> <ul style="list-style-type: none"> • высота раковины • опорный поручень 	см	75-85 см наличие	73 Отсутствие

П. 6.3.3.СП 59.13330.2016
--	----	---------------------	------------------	--	--	------------------------------
